4. MILJÖ

4.3 LANDSKAPSBILD

4.4 NATURMILJÖ

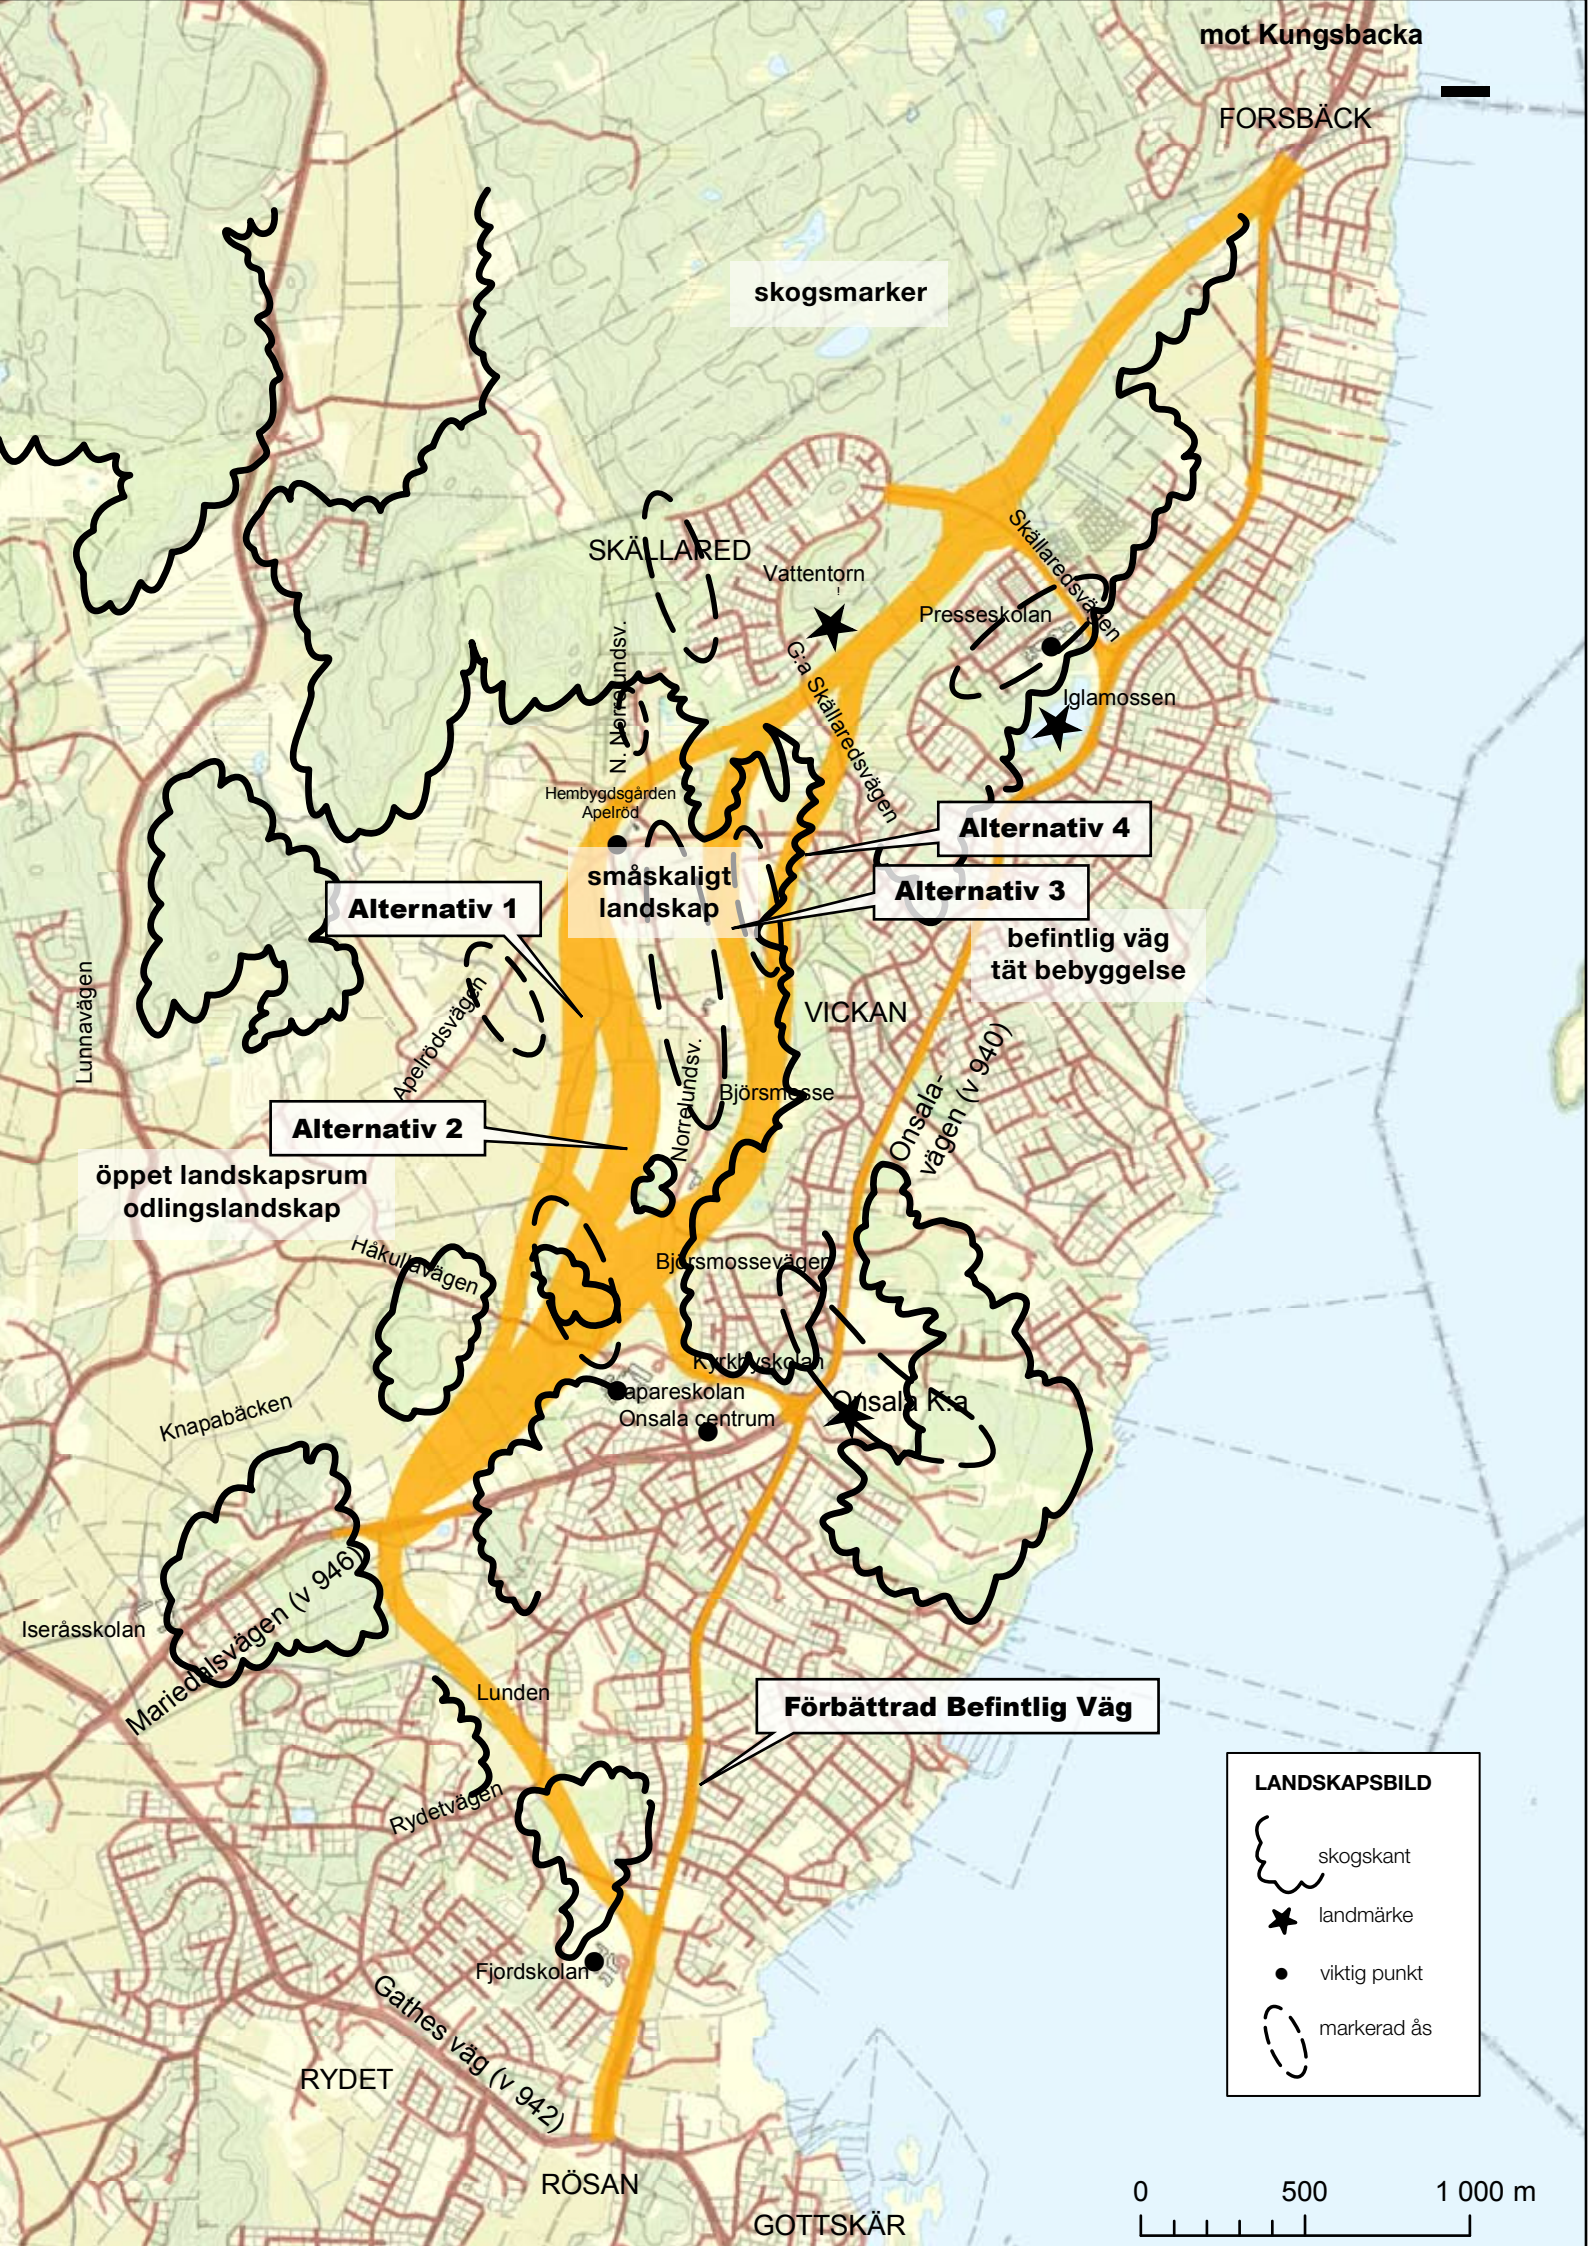
LANDSKAPSBILD

-   skogskant
-   landmärke
-   viktig punkt
-   markerad ås

Odlingslandskapet

Området väster om Kapareskolan och grusåsen vid Norrelund domineras av det öppna landskapsrummet. Marken är uppodlad och ramas in av uppstickande skogsklädda åsar. Bebyggelsen är orienterad till de högre partierna, på åsarna. I detta vida landskapsrum når blicken långt. Stengårdsgårdar och lövridåer bryter den stora skalan.

Småskaligt landskap

Närmare de tätbebyggda delarna blir landskapet mer småskaligt. Terrängen är mer kuiperad med skogsklädda åsar. Mindre uppodlade eller betade marker finns mellan skogsridåer och åsar. Variation skapas genom den omväxlande topografin och inslag av olika marktyper.

Skogsmarker

I de norra delarna runt Skällared och Forsbäck är terrängen mer höglänt och skogsklädd. Det är ett helskogslandskap med få utblickar.

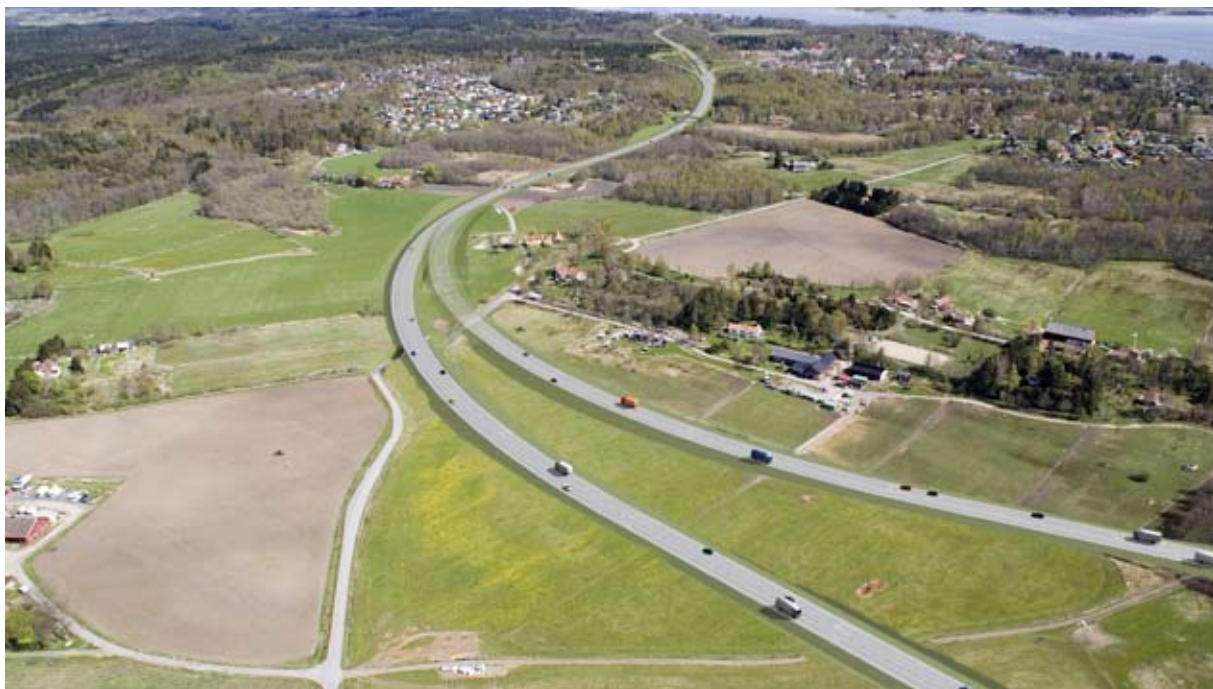
Fotomontage Alternativ 1 och 2 mot norr. Apelröds hembygdsgård i bildens centrum, Skällared i fonden.

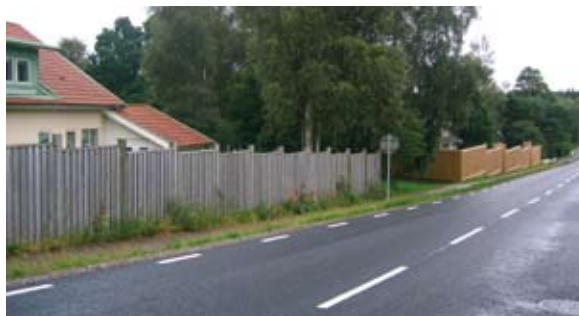
Exempel på kombinationen bullerskärm och vall.

Den ombyggda vägen kommer att kantas av bullerskärmar längs med stora delar av sträckan vilket påverkar karaktären på vägmiljön och blockerar utblickar (se exempel Bullerskydd på foto).

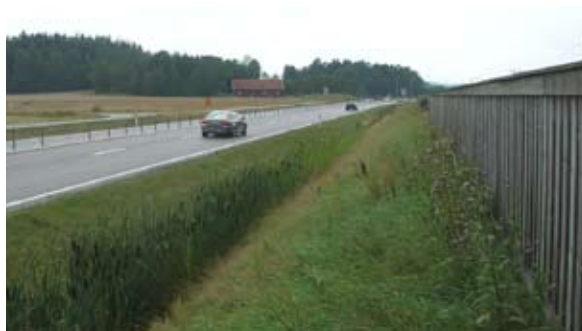
Exempel på bullerskärm.

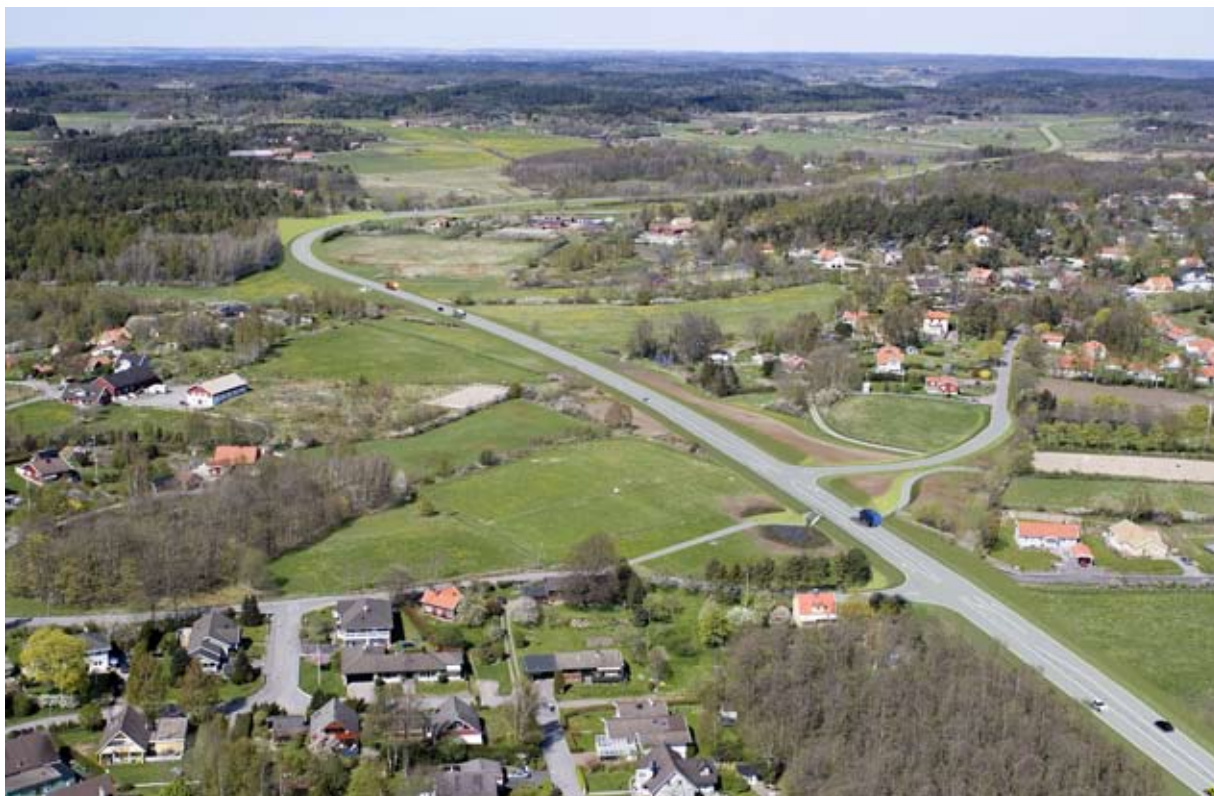
Fotomontage Alternativ 1-4 sett mot norr. Rydetvägen i förgrunden.

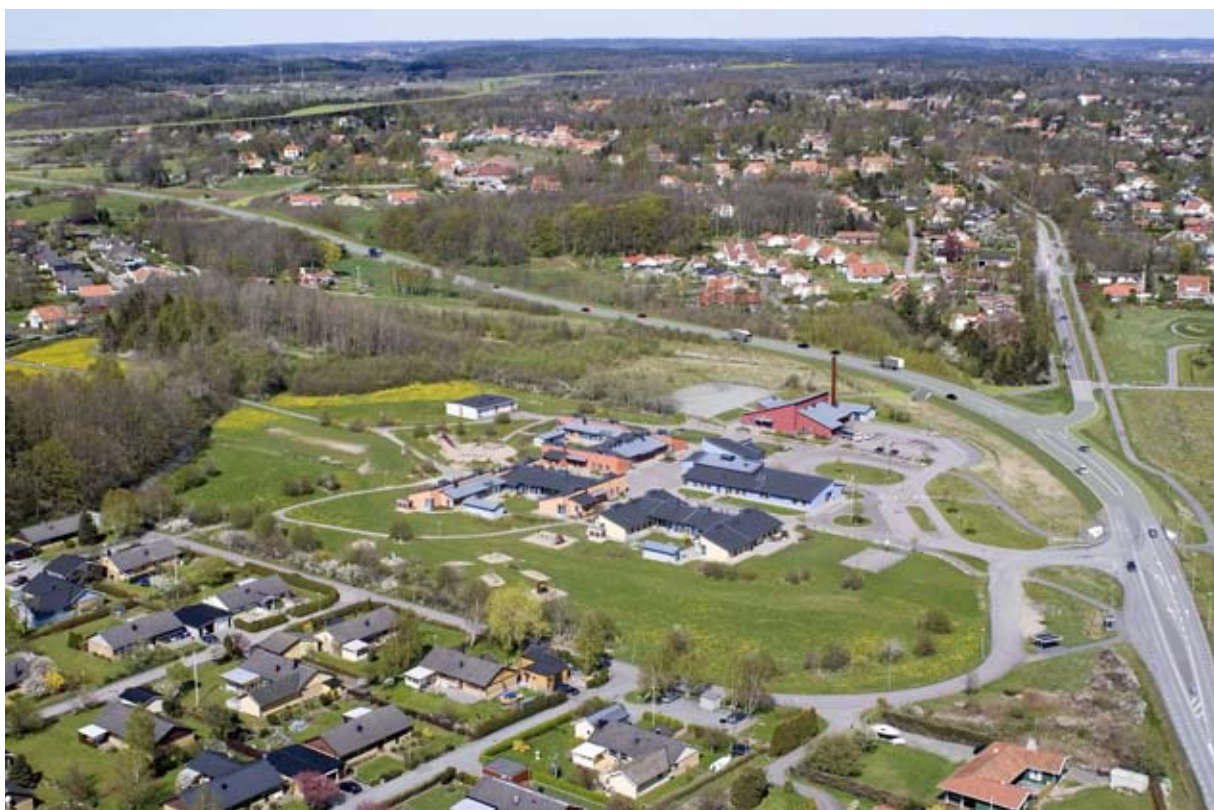
Fotomontage Alternativ 1-4 mot norr. Fjordskolan i förgrunden.

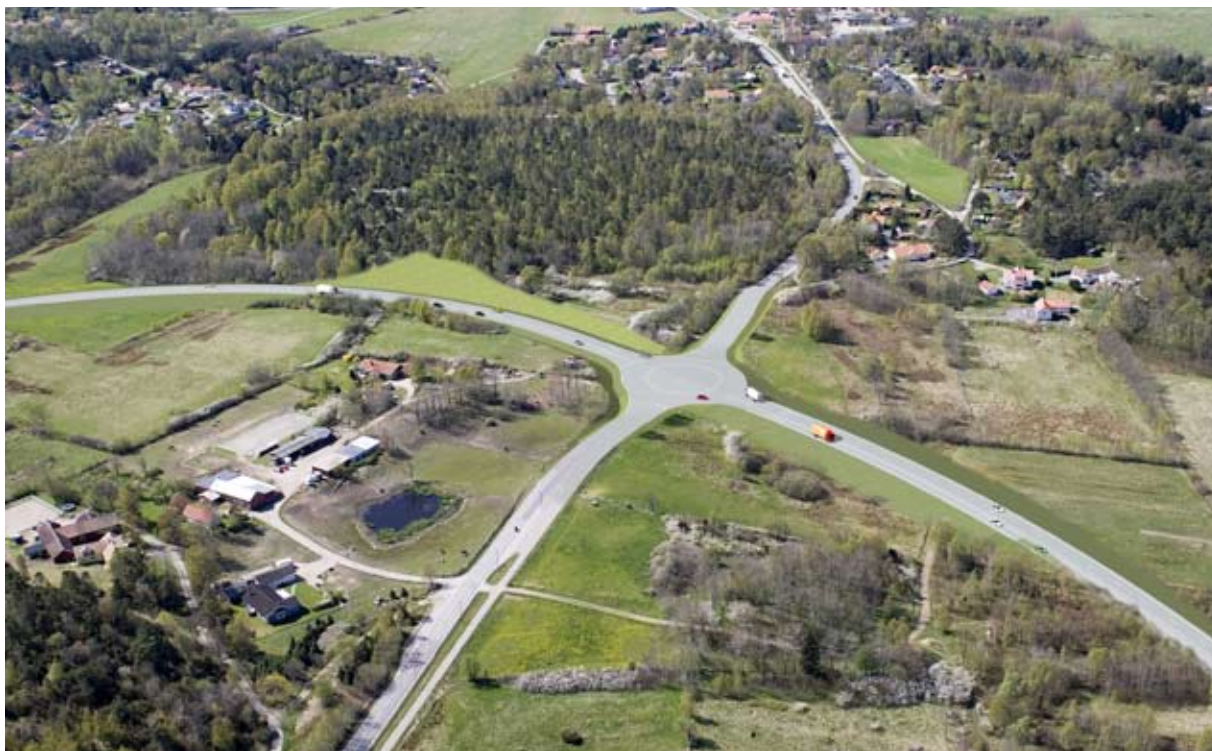
Fotomontage Alternativ 1-4 vid Mariedalsvägen sett mot väster. Iseråsskolan i fonden.

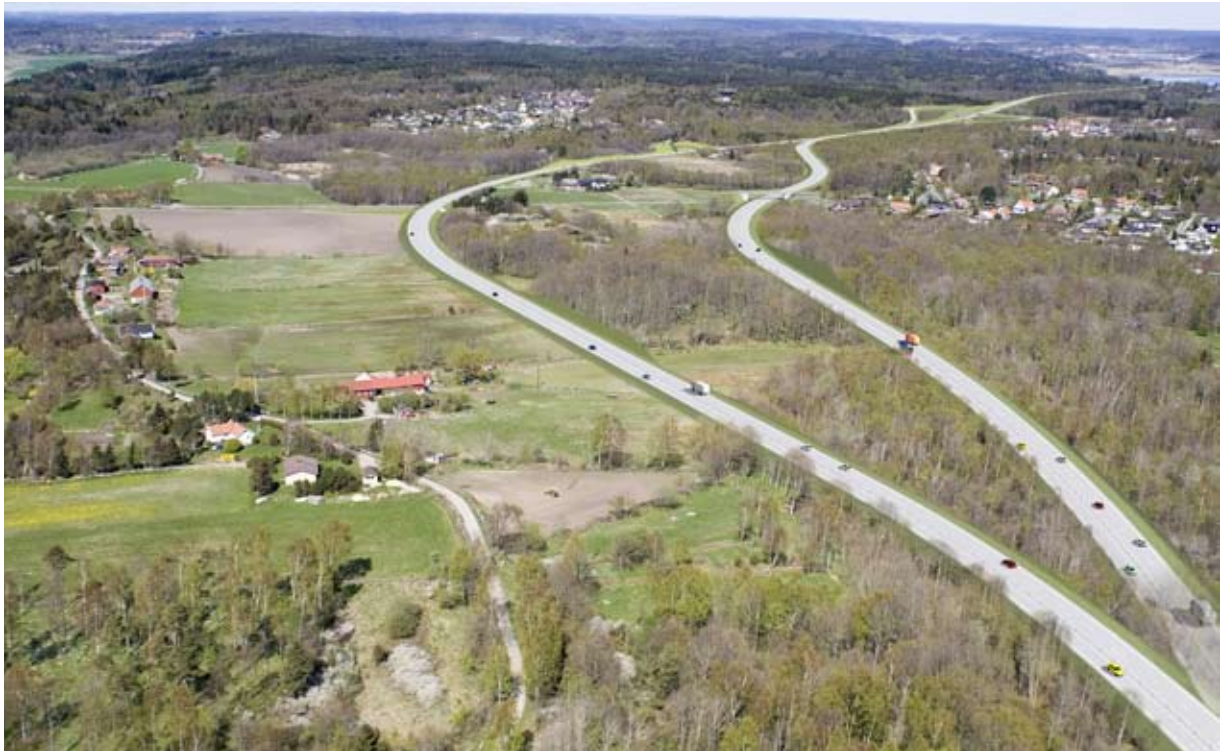
Fotomontage Alternativ 3 och 4 mot norr. Norrelundsvägen till vänster i bild.

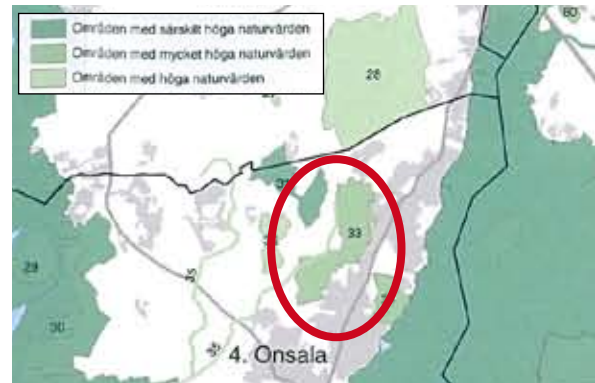
Utsnitt ur Kungsbacka naturvårdsplan 2003. Notera område 33 Iserås-Underliden. Kulturlandskap och våtmarker.

I Kungsbackas kommuns naturvårdsplan utpekas en del av utredningsområdet som ett område med mycket höga naturvärden (nr 33 Iserås- Underliden), se karta här intill. Området finns också redovisat på kartan Naturmiljö.

Området har klassen "område med mycket höga naturvärden", vilket är den näst högsta klassen i en tregradig värderingsskala i naturvårdsplanen. Alternativerna 1-4 mellan Iserås och Skälared passerar ett område där naturvärdena anses som mycket höga enligt Kungsbacka kommun.

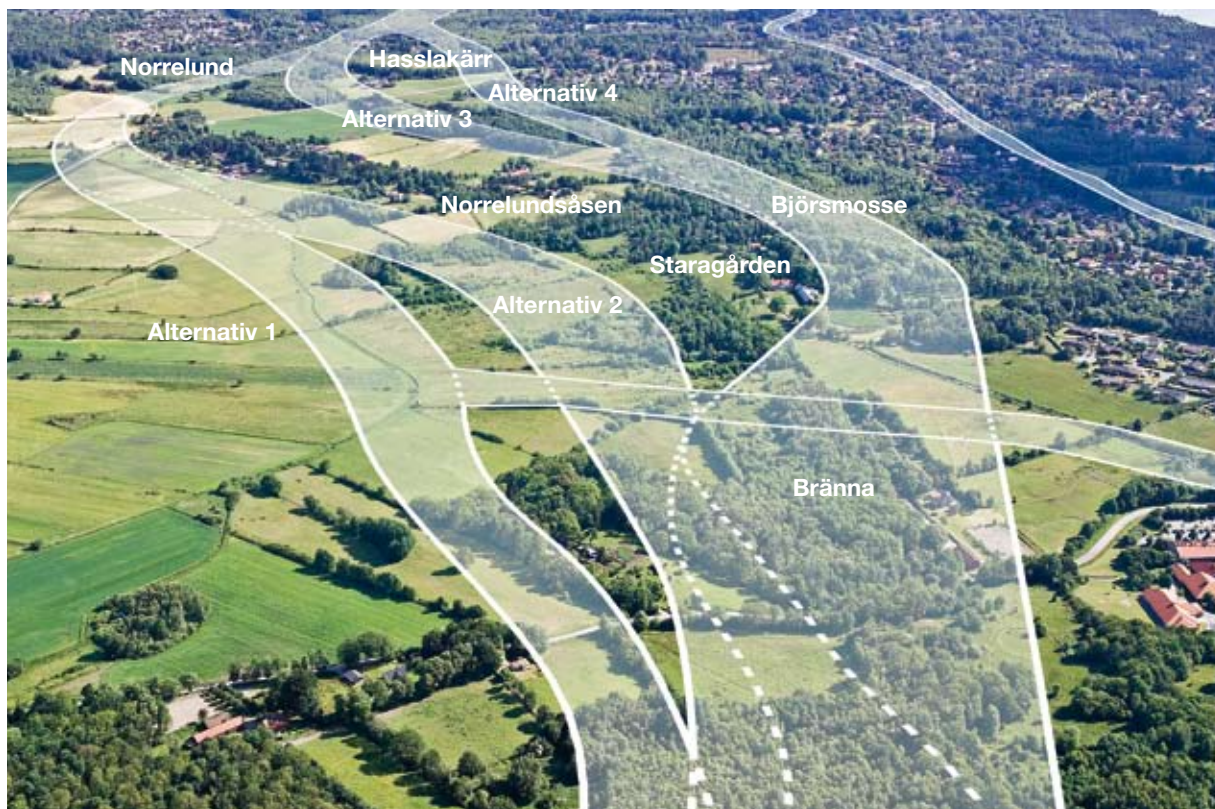
Vy norrut vid Kapareskolan (till höger i bilden) med naturmiljöerna Bränna (våtmark och hagmark) Björsmosse (våtmark) Norrelund (våtmark).
