5.2 Kulturmiljö

5.2.1 Förutsättningar

5. EFFEKTER OCH KONSEKVENSER

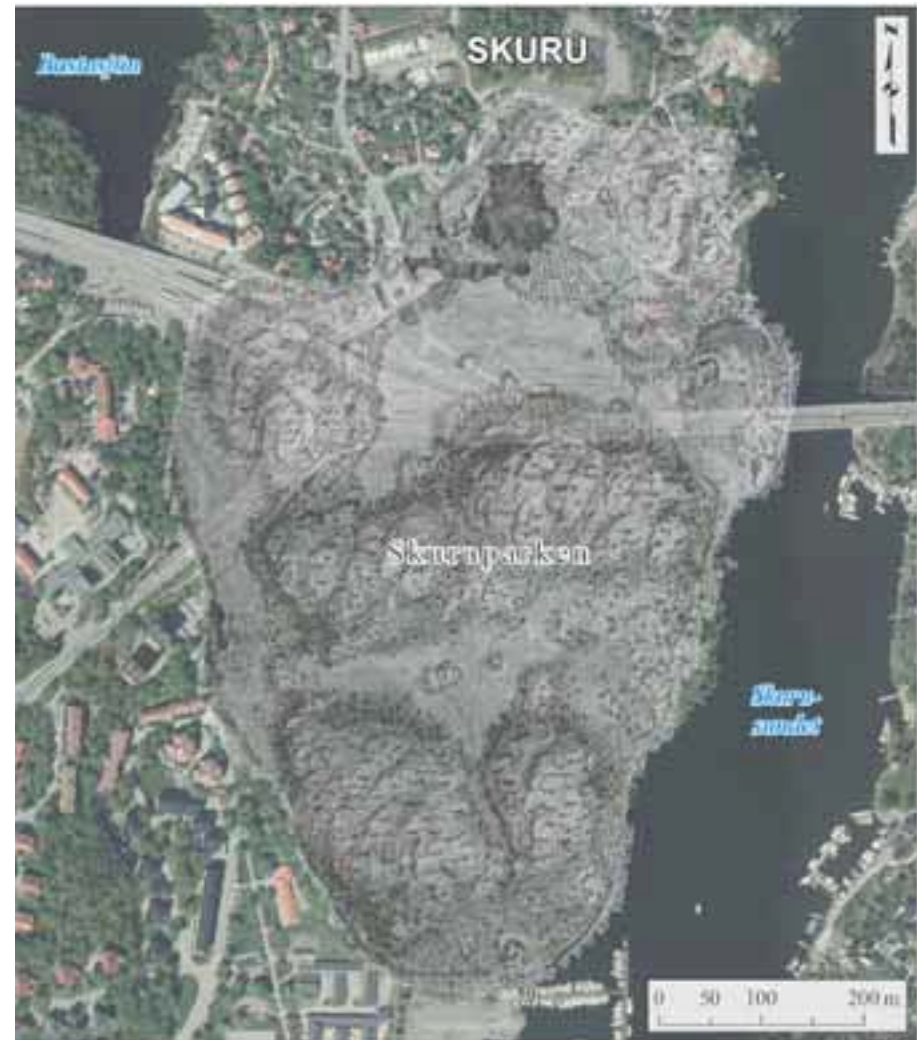
Figur 22 Kartöverlägg med ortofoto som bakgrund till Råberghs karta över Skuru promenader från år 1792 (Källa: Olausson, M. 2001).

Under sent 1700-tal lät fortifikationsofficeren Carl Råbergh, med hjälp av Fredrik Magnus Piper, anlägga en engelsk landskapspark söder om Skuru gård som kom att kallas Skuruparken. Piper bidrog bland annat med ritningar till en den så kallade Skuru borg (Borgen) som idag ligger strax norr om brofästet till den norra bron (nr 8). I Skuruparken anlades romantiska promenader med slutna skogspartier, slingrande stigar, vattenfall, dalgångar samt öppna gräsytor; så kallade pelouser. Pelousererna möjliggjorde vida blickfång som skulle skapa siktlinjer mot olika byggnader och monument i parken såsom Borgen. Utöver Borgen fanns det planer på

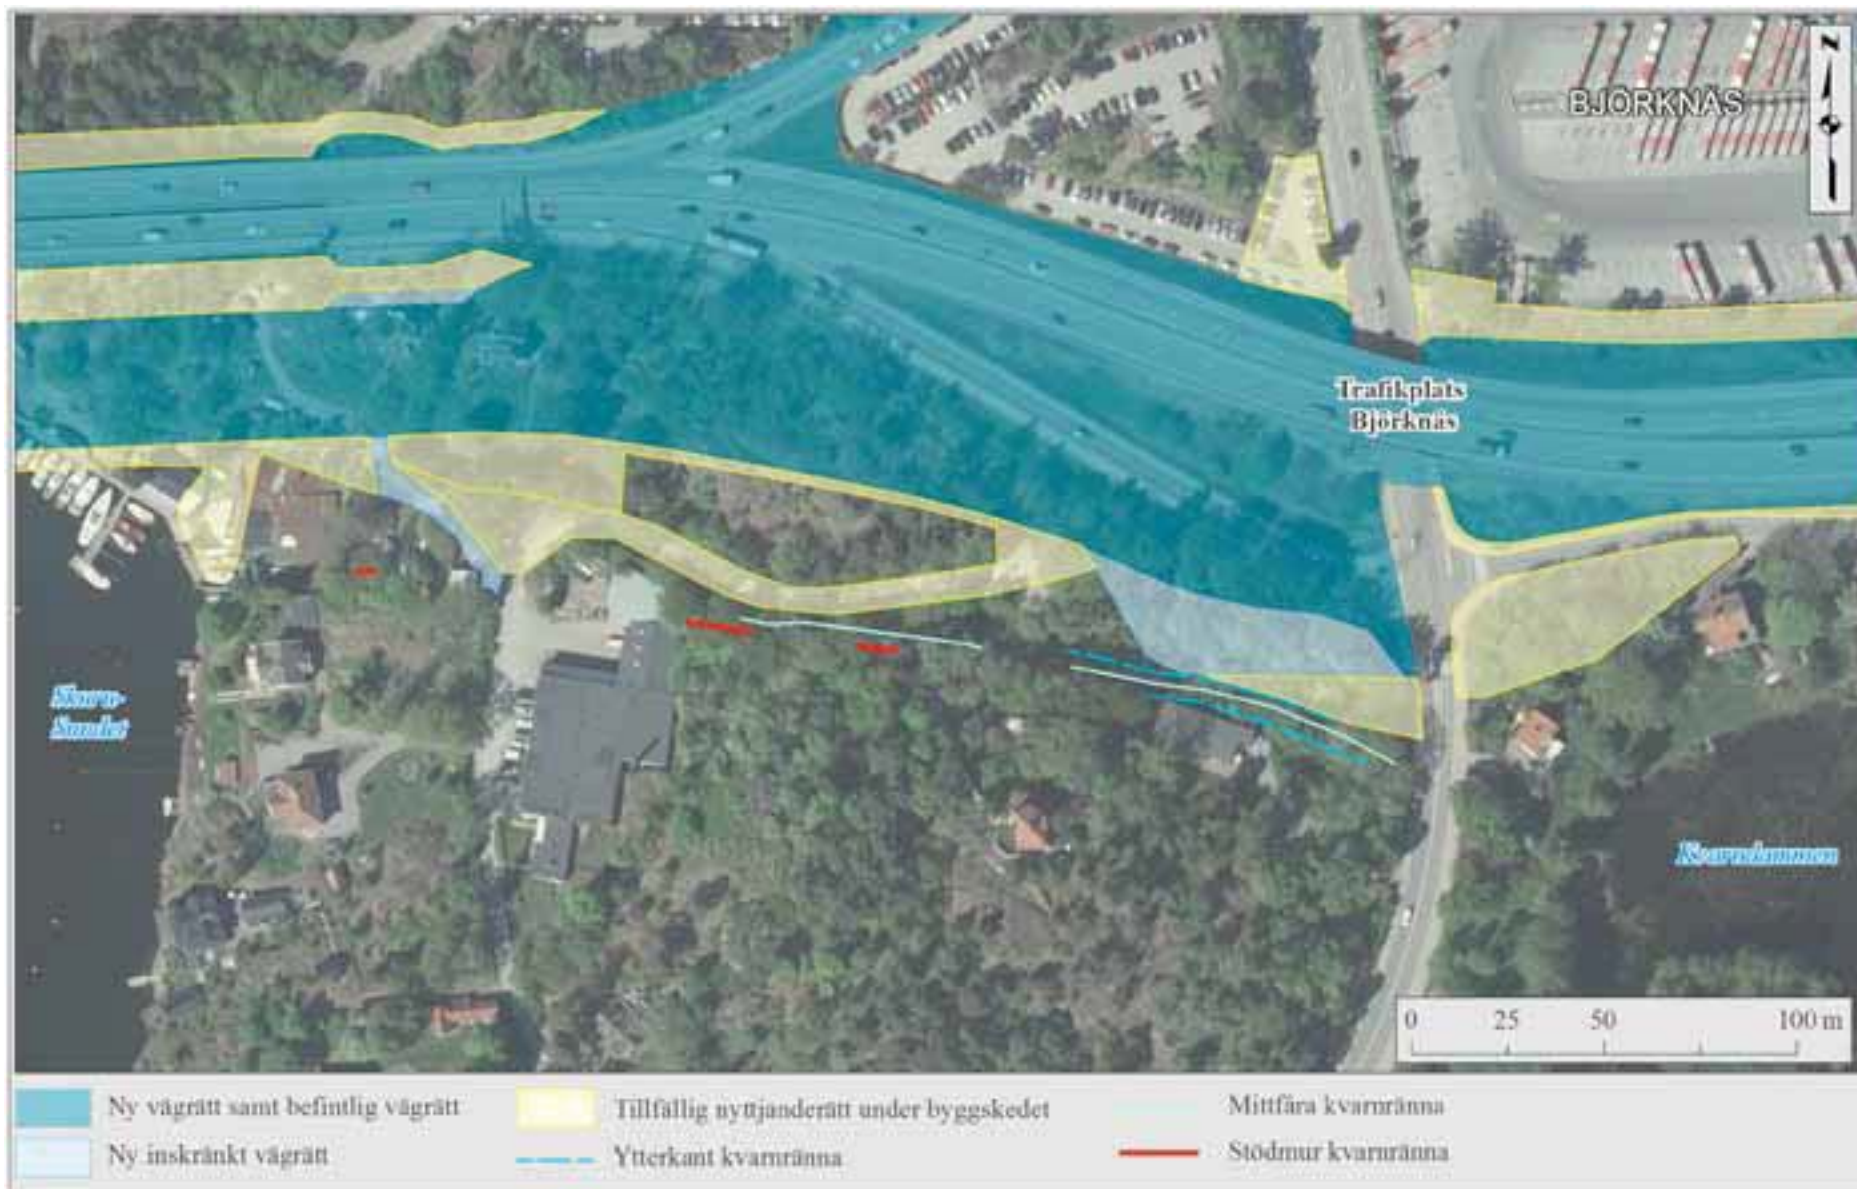
Figur 24 Identifierade rester av kvarnrännan söder om Värmdöleden på Björknässidan.

Kvarnvägen kommer att nyttjas som byggväg. För att få utrymme för mötande trafik kommer vägen att breddas genom sprängning. Det faktum att Kvarnvägen används som byggväg har en negativ effekt på dess kulturhistoriska värde. I och med att breddningen endast görs utmed vägens norra sida, undviks skador på den kulturhistoriskt värdefulla kvarnrännan belägen strax söder om vägen.

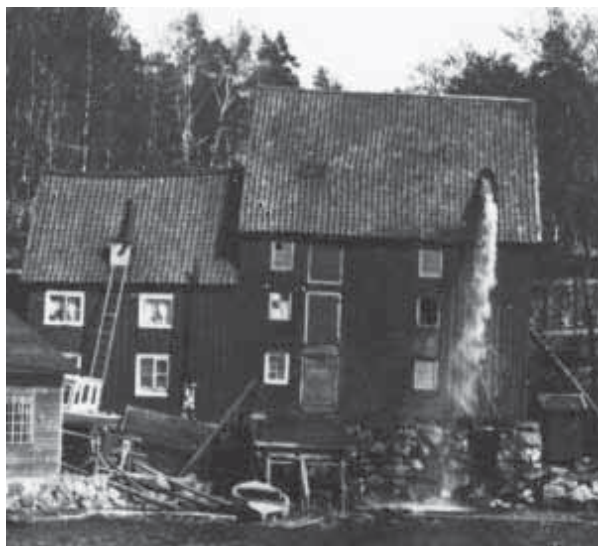
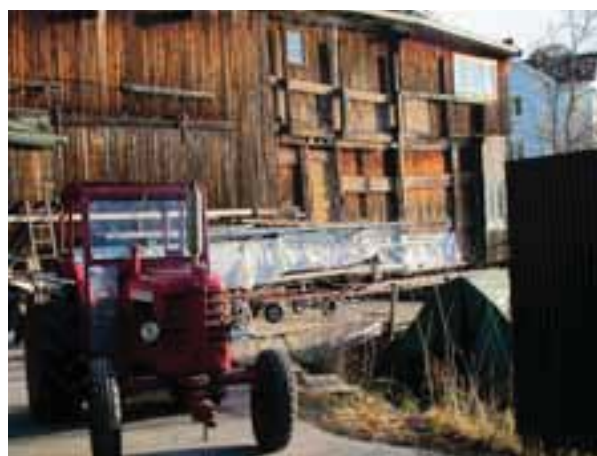
Figur 25 Till vänster: Stora Björknäs kvarn. Källa: Okänd fotograf, Stockholms läns museums bildarkiv, år 1906, Bild nr: LX2005-0140. Till höger: Rester av kvarnanläggningen idag finns i Nya Björknäs båtvarv.

Söder om befintliga broar låg Bo kvarn (nr 6), även kallad Stora Björknäs kvarn. Kvarnanläggningen har

anor sedan åtminstone 1600-talet och tillhörde en gång i tiden Stora Björknäs gård som låg på norra stranden till Kvarndammen. Till kvarnanläggningen hörde Kvarndammen från vilken vatten ledades ner till kvarnen via en stenskodda ränna. På 1930-talet byggdes kvarnbyggnaden in i Nya Björknäs båtvarv och kvarnen kom att nyttjas för varvets verksamhet istället. Idag återstår Kvarndammen, omkring 90 meter av den stenskodda vattenrännan, rester av kallmurar i oregelbundna granitstenar av varierande storlek samt rester av metallbeslag till ett staket ovanför muren. Dessa rester gör det möjligt att uppleva kvarnrännans sträckning mellan Kvarnsjön och kvarnbyggnaden nere vid sundet. Av den ursprungliga kvarnbyggnaden nere vid vattnet kvarstår rester av dess stomme, inre paneler och ett antal grundstenar som ligger spridda strax söder om byggnaden (Figur 24). Det är ännu oklart hur gamla byggnadsresterna efter kvarnen är. Med utgångspunkt från konstruktionsdetaljerna går det inte att utesluta att de tillhör den äldre kvarnbyggnad som kan återges på en karta från år 1780 (Akt nr A8-5:1 LMV).

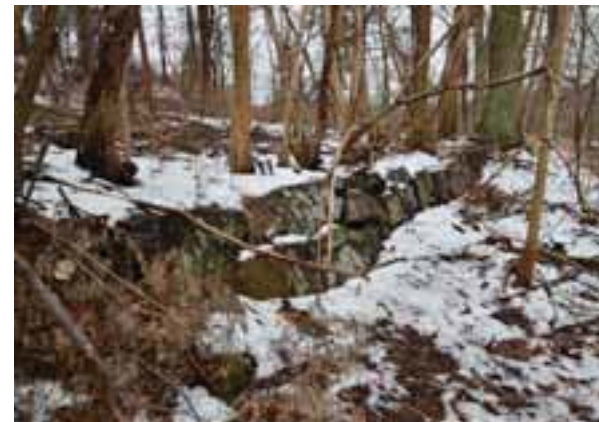
Figur 26 Rester av kallmur (kvarnrännan).

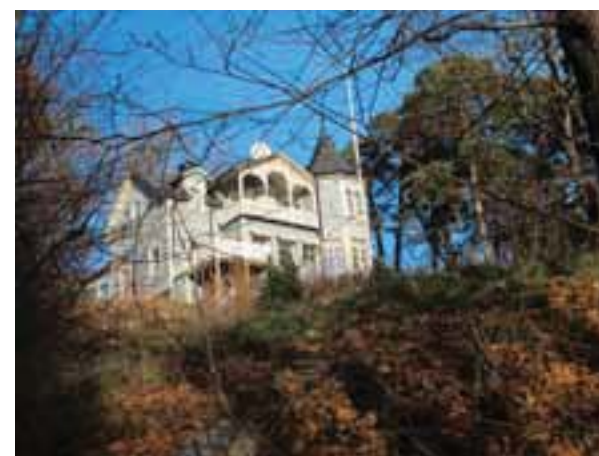
Figur 27 En av de två sommarvillor från 1800-talets slut som kommer att rivas i och med bygget av den nya bron.

På 1870-talet anlades ett tjugotal sommarvillor längs Skurusundets östra strand med tillhörande vägar, trappor och gångstigar. Flera av villorna finns kvar än idag, med lövsågeridekor kring fönster, dörrar och på verandor (Figur 27). Två av sommarvillorna ligger i direkt anslutning till den södra befintliga Skurubron (nr 6 och 7). Dessa villor är ovanligt välbevarade och goda exempel på sommarvillor från slutet av 1800-talet. De trädgårdar som omger de två villorna är kuperade med anlagda avsatser på olika nivåer, vilket är helt i linje med de stilideal som fanns för den här tidens trädgårdar.

De två sommarvillorna som uppfördes under 1870-talet, och som idag finns direkt söder om Skurubroarna (nr 12 och 13), kommer att rivas eftersom de hamnar direkt under den nya bron.

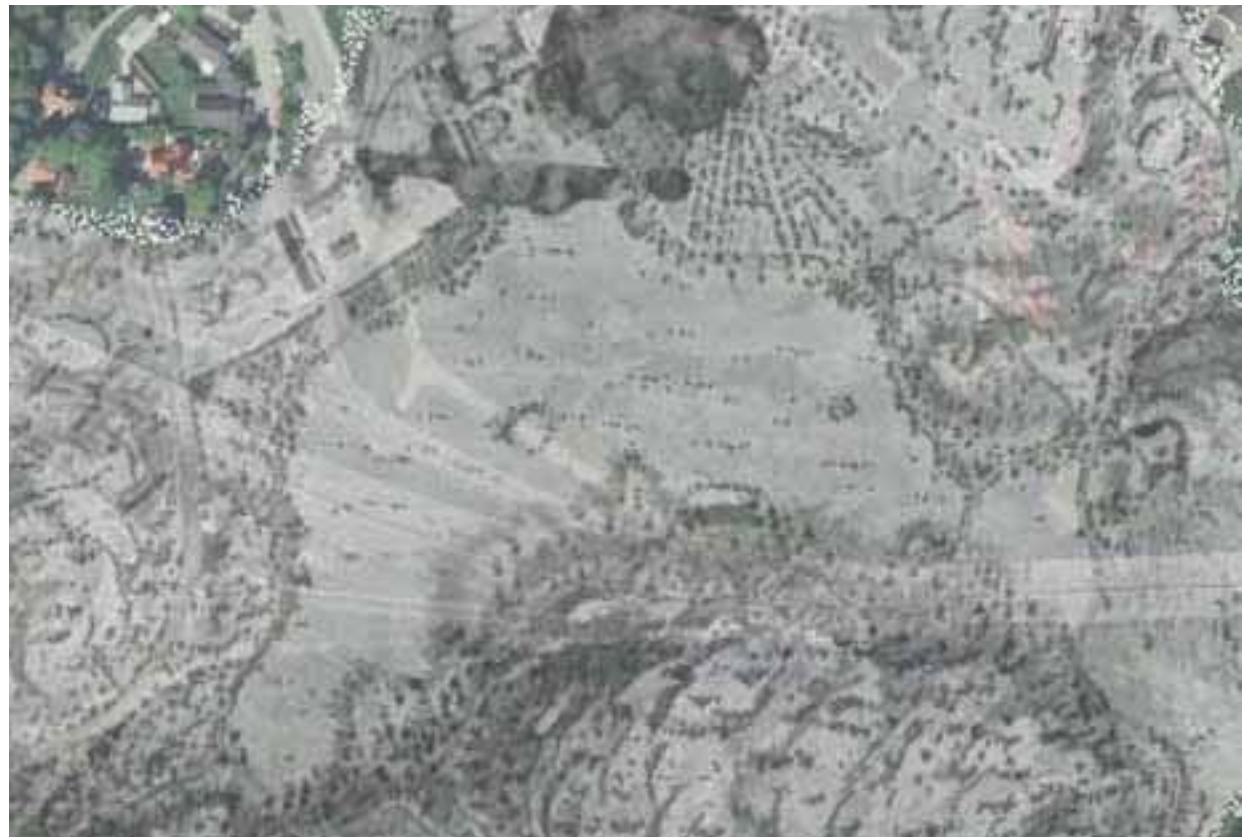
Figur 30 Ett kartöverlägg med ortofoto och 1792 års karta över Skuruparken. På den plats där dagvattenanläggningen planeras har det funnits en vidsträckt pelouse, vilket är en gräsmatta som är mycket vanligt förekommande i engelska parker. Pelousen utgör en kontrast till de trädbevuxta mer slutna partierna. Partiet närmast nuvarande Värmdöleden har utgjort en del av det trädbevuxta höjdpardiet.

Den pelouse som tidigare låg mellan Skuru gård (Solsunda) och höjden söder om gården, möjliggjorde siktlinjer mot medvetet placerade byggnader såsom Borgen. På den tidigare pelousen planeras nu för en dagvattenanläggning med tre dammar, varav en kommer att ha vattenspegel. I gestaltungsprogrammet föreslås att träd planteras på den tidigare pelousen, i anslutning till vägen, för att skymma vägen. Den öppna gräsytan som annars skulle kunna representera den historiska pelousen kommer således att begränsas i dess utbredning, både av dagvattenanläggningen och de planterade träden. Upplevelsen av den historiska pelousen försvåras, vilket är negativt för parkens kulturmiljövärden.
