# Riksintressen

*De områden av riksintresse som berörs och där det inte är uppenbart att vägförslagets inverkan inte orsakar påtaglig skada har studerats ytterligare med hjälp av den metod som rekommenderas i Vägverkets MKB-handbok, utarbetad av forskare vid VTI (Statens väg- och trafikinstitut). Slutsatsen efter den fördjupade bedömningen är att utbyggnaden av väg E45 inte bedöms påtagligt skada riksintresset för kulturvård, Tösslanda, men däremot innebär en påtaglig skada på de geovetenskapliga värdena i anslutning till Slumpån inom riksintresset för naturvård, Göta och Nordre älvs dalgångar.*

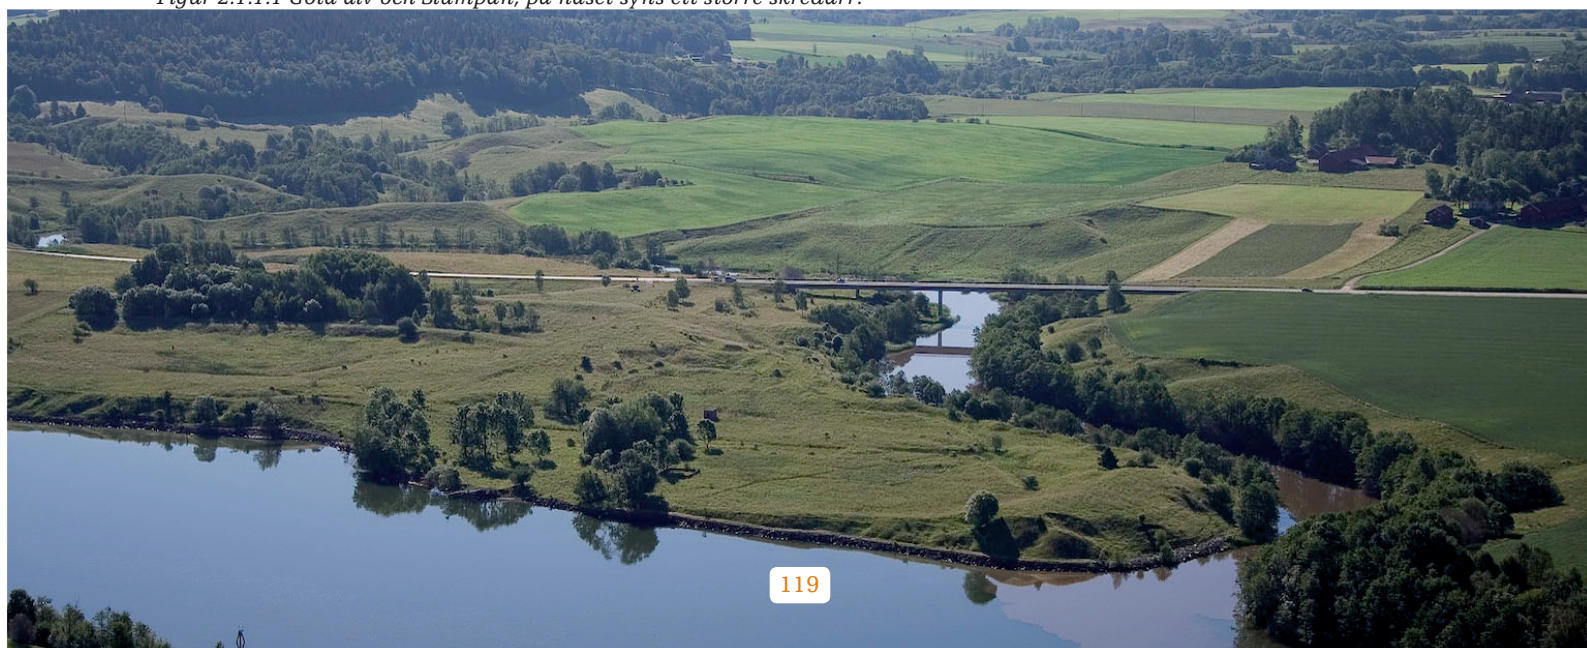
Figur 2.1.1:1 Göta älv och Slumpån, på näset syns ett större skredärr.

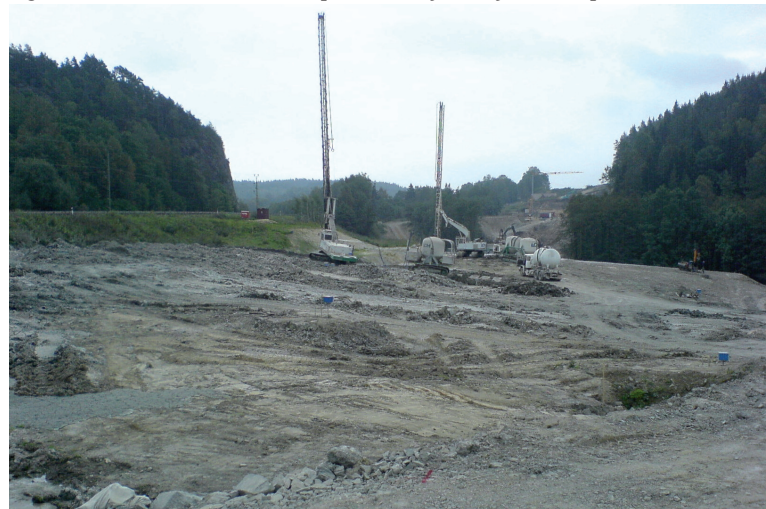
Figur 2.3.4:2 Installation av KC-pelare medför omfattande påverkan.

För att kunna belasta marken med KC-maskiner krävs att en avlastning utförs innan KC-pelarna kan börja installeras. Det krävs även en väl utarbetad plan för i vilken ordning pelare installeras. Sannolikt utförs installation i flera omgångar så att det är möjligt att dra nytta av den stabilisering som pelarna åstadkommer. Ett kontrollprogram krävs för att följa rörelser och portryck i samband med KC-installationen. Efter installation och verifiering av hållfasthet i pelare kan arbeten påbörjas med att återställa den avschaktade ytan.
