Väg E 20, Alingsås–Vårgårda
Alingsås kommun, Vårgårda kommun
Västra Götalands län
Objekt nr 85 43 45 91

BILAGOR

FÖRSLAGSHANDLING 2008-06-02

Grundvatten, grus och berg
 E20 Alingsås-Vårgårda
 Vägutredning

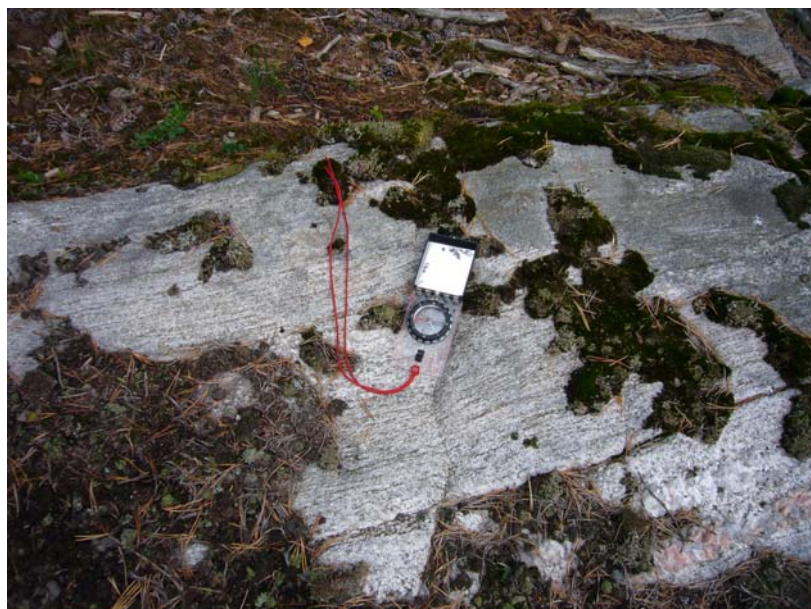
Bild 1. Km 2/500-km 3/000 Gnejs med granitisk sammansättning, fint medelkornig, röd till rödgrå, ådrad.

Tektonik; strukturer/sprickor: Foliationen stryker i N80-90°V med stupning 60-90°S. Den dominerande sprickriktningen är N-N20°O med stupning 75-90°V.

Rekommenderad slänthlutning: Beräknad skärningshöjd är ~ 20m. Då dominerande sprickriktning går i ungefärlig linje med den tänkta vägbanan innebär detta en viss risk för utfall av brantstående bergskivor, särskilt på höger sida av vägen. Utfallen kommer då att ge brantstående skärningar en viss taggighet. Skärningen bedöms kunna ställas brant (5:1), men för att säkra stabiliteten kommer troligtvis en viss selektiv bultning att behövas.

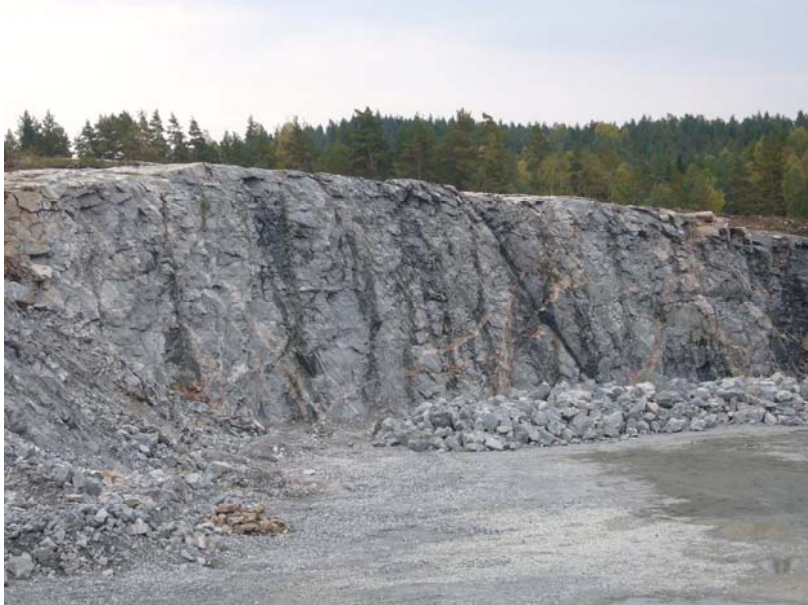
Bild 2. Holmens bergtäkt med granodioritisk gnejs, fint medelkornig, röd till gråröd, ådrad.

Tektonik; strukturer/sprickor: Foliationen stryker i N80-90°V med stupning 60-80°S. Den dominerande sprickriktningen är N-N20°V med brantstående till vertikal stupning. På den södra sidan av nuvarande väg, söder om Holmens bergtäkt finns rikligt med block, i synnerhet nedanför de brantaste partierna.

Rekommenderad släntlutning: Eftersom den tänkta vägen kan komma att gå i linje med foliationen som stupar medelbrant till brant mot syd, finns stor risk för blockutfall och ras i vägens vänstra sida. Lämplig bergsläntlutning är 3:1 eller flackare.

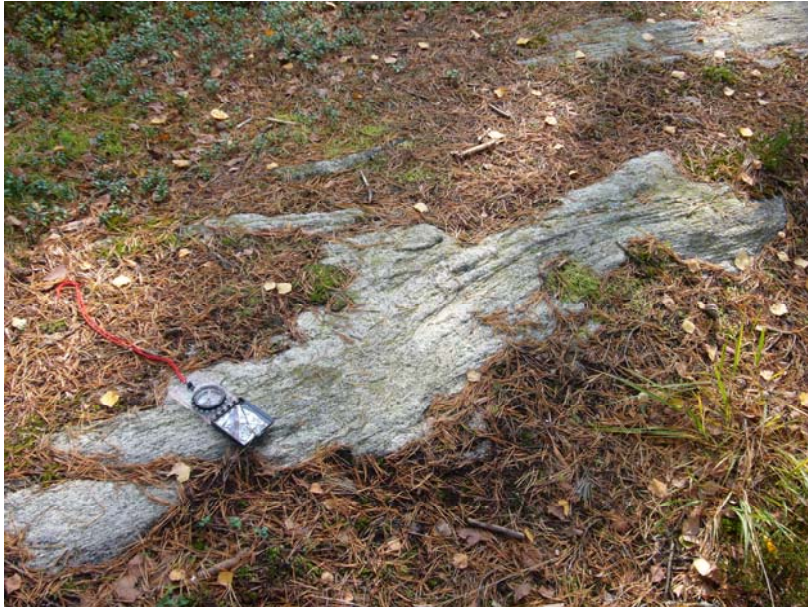
Bild 3. Km 7/000-km 7/600 Gnejs med granodioritisk sammansättning, grå till rödgrå, fint medelkornig, ådrad.

Tektonik; strukturer/sprickor: Foliationen stryker i N70-90°V med stupning 45-70°S. Uppmätta sprickriktningar är enligt följande: N50°V med stupning 35°S och N20°O med stupning 80°O.

Rekommenderad släntlutning: Beräknad skärningshöjd är ~ 5m. Varken sprickor eller foliation ligger i linje med den tänkta vägbanan, varför skärningen bedöms kunna ställas brant (5:1). Samverkande sprickor och foliation innebär dock en risk för kilblocksutfall främst på vänster sida av vägen, varför selektiv bultning kan komma att behövas för att säkra stabiliteten i skärningen.

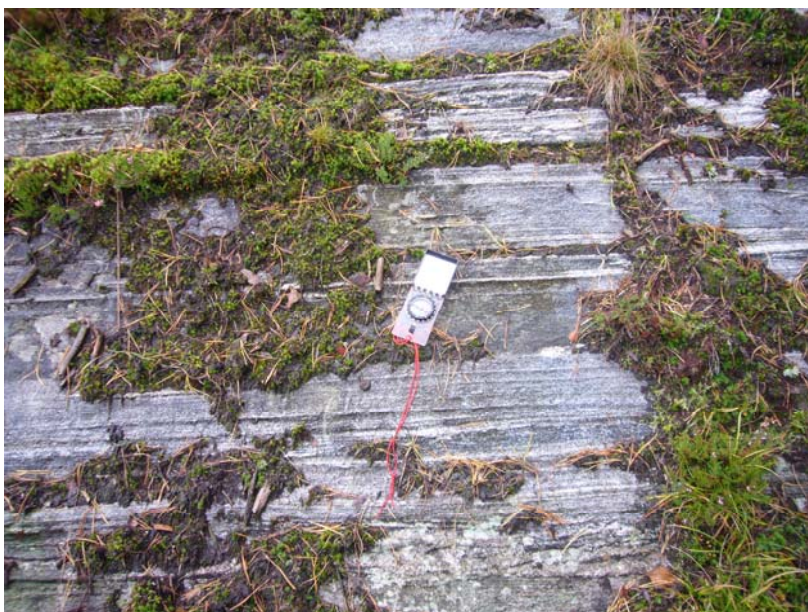
Bild 4. Km 11/950-km 12/300 Gnejs med granodioritisk sammansättning, grå till rödgrå, fint medelkornig, ådrad.

Tektonik; strukturer/sprickor: Foliationen stryker i N50-70°O med stupning 50-70° SO. Dominerande sprickriktningar är N10-50°V med vertikala stupningar.

Rekommenderad släntlutning: Beräknad skärningshöjd är som högst ~ 9m. Foliationens strykning och sprickornas riktning korsar varandra utan att ligga i linje med den planerade vägen, varför skärningen bedöms kunna ställas brant (5:1). Då det finns risk för kilblocksutfall på vänster sida av vägen kommer troligtvis en viss selektiv bultning att behövas, för att säkra stabiliteten i skärningen.

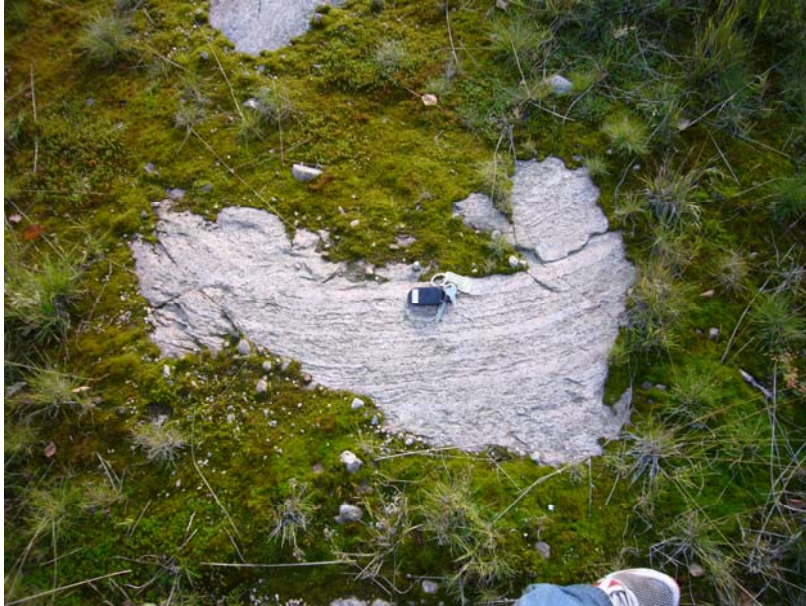
Bild 5. Km 15/000-km 15/450 Gnejs med granitisk sammansättning, röd till gråröd, fint medelkornig, ådrad.

Tektonik; strukturer/sprickor: Foliationen stryker i N30°V med stupning 75°NO. Uppmätt sprickriktning är N10°V med vertikal stupning.

Rekommenderad släntlutning: Beräknad skärningshöjd är ~ 8m. Eftersom foliationens strykning korsar den tänkta vägbanan bedöms risken för ras och blockutfall låg, varför skärningen bedöms kunna ställas brant (5:1).

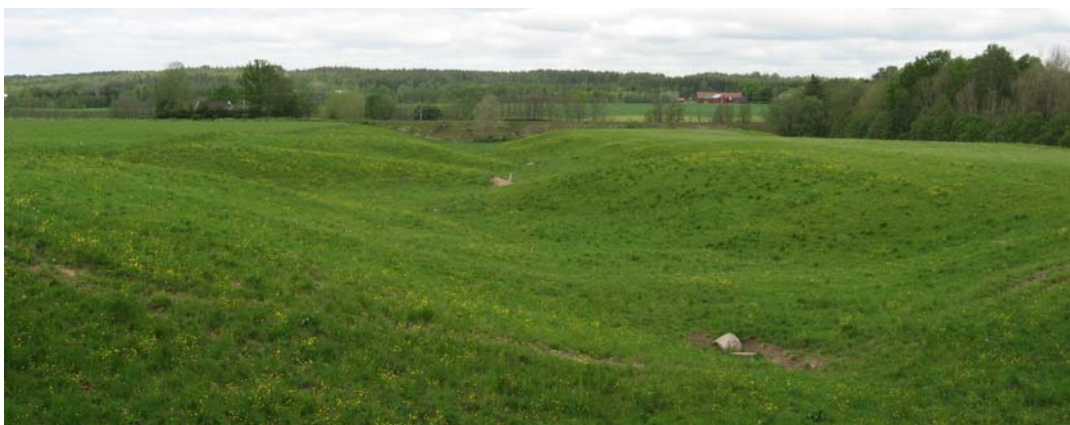
Figur 1 Vy i riktning rakt åt väster mot järnvägen över en av ravinerna vid Ängatorp. Nivåerna i bergspartierna ligger i regel mellan +90 och +120 meter över havsytan, men uppstickande klackar till nära +150 meter förekommer.

Terrängen i området mellan Alingsås och Vårgårda är ett delvis höglänt, skogbeklätt och kuperat landskap som genombryts av Sävåns dalgång dit jordbruksmarken är koncentrerad. Marknivån i dalgången kring Sävån ligger mellan ca +70 och +90 meter över havsytan (möh). Ett flertal raviner, varav några är bäckraviner, löper vinkelrätt från höjdpartierna mot Sävån. På Figur 1 nedan visas en av ravinerna vid Ängatorp.
