4 Hälsa och säkerhet

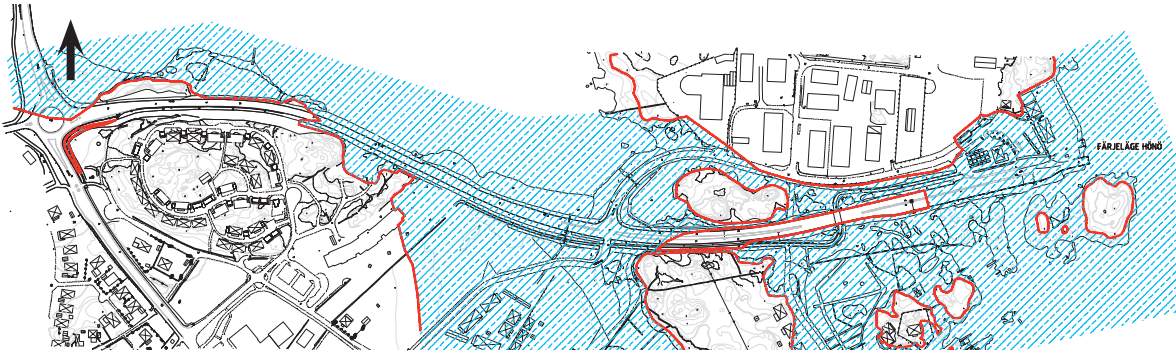
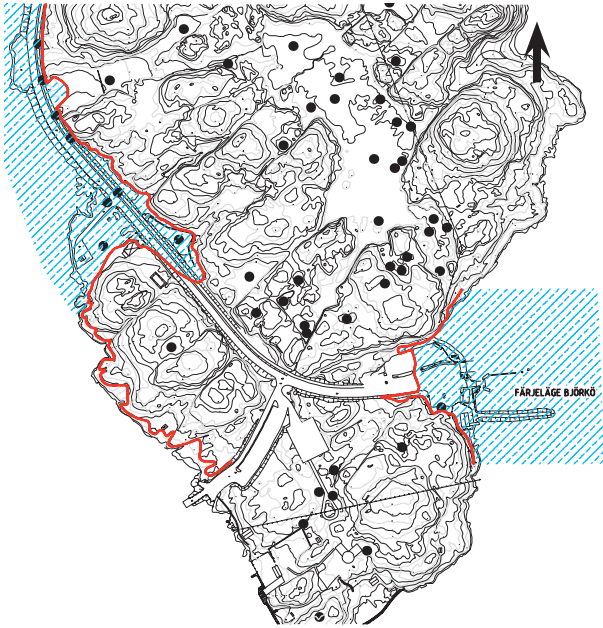
Figur 4.4a-b. Väg 155 med färjeläget Höno (figur a ovan) respektive Björkö (figur b till vänster) vid en havsnivåhöjning till +2,5 m. Blå ytor står då under vatten.

Stigande havsnivåer till följd av klimatförändringen kan medföra stora konsekvenser för vägens funktion som enda tillfart till Öckerö samt för många boende i området på fastlandssidan. Vid en havsnivå över +2,5 kommer färjelägena och delar av tillfarterna både på fastlandet och på Björkö och Hönö att stå under vatten, se figur 4.3-4.4.
