Riksintressen

2. Göta och Nordre älvs dalgångar riksintresseområde för naturvården

Kapitel 2 kommer i huvudsak att inrikta sig på riksintresse väg E45:s intrång i riksintresse (NRO 14122) Göta och Nordre älvs dalgångar riksintresseområde för naturvården.

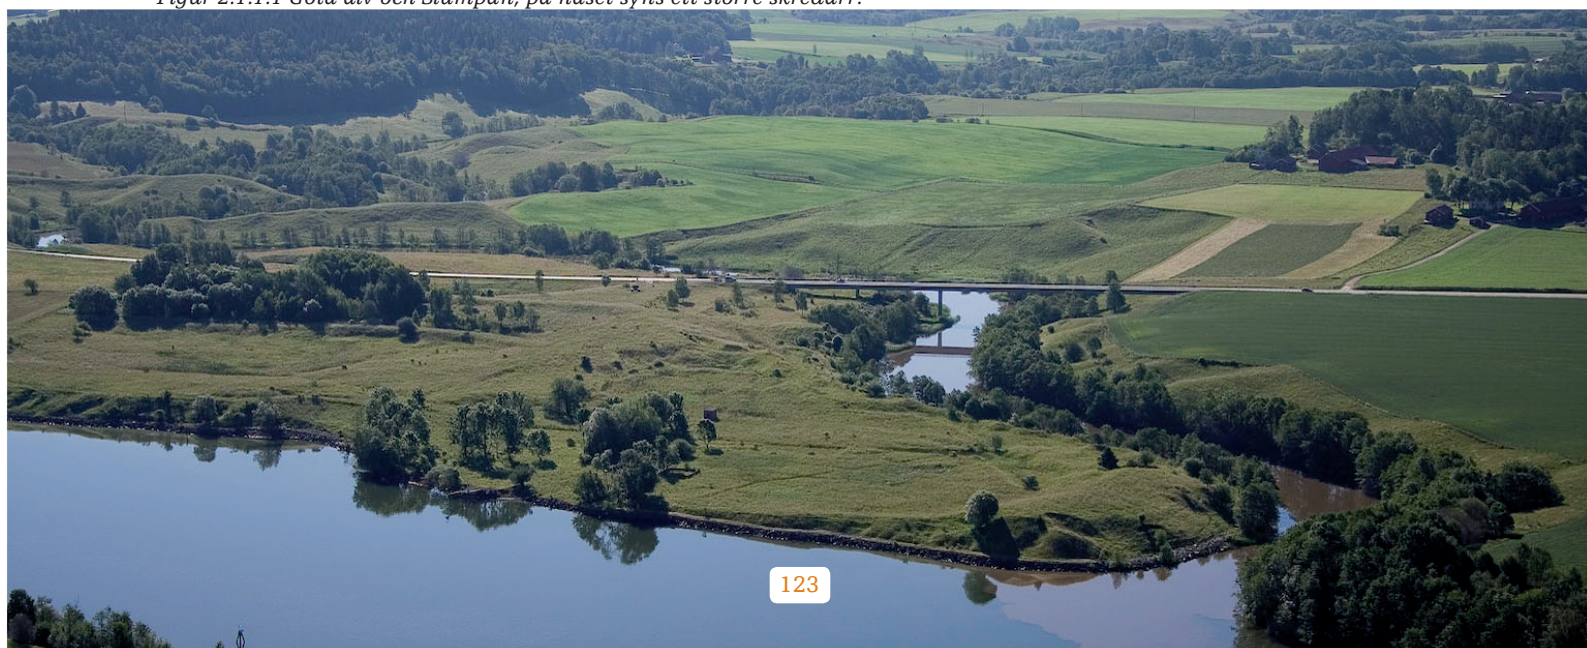
Figur 2.1.1:1 Göta älv och Slumpån, på näset syns ett större skredärr.

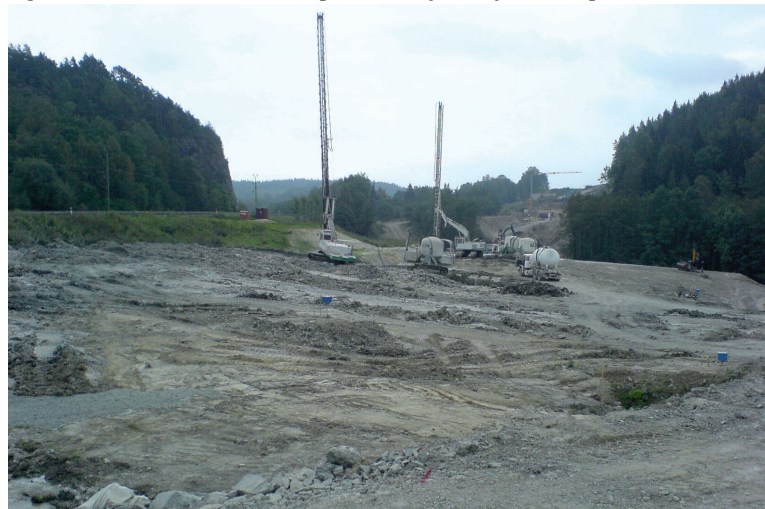
Figur 2.3.4:2 Installation av KC-pelare medför omfattande påverkan.

För att kunna belasta marken med KC-maskiner krävs att en avlastning utförs innan KC-pelarna kan börja installeras. Det krävs även en väl utarbetad plan för i vilken ordning pelare installeras. Sannolikt utförs installation i flera omgångar så att det är möjligt att dra nytta av den stabilisering som pelarna åstadkommer. Ett kontrollprogram krävs för att följa rörelser och portryck i samband med KC-installationen. Efter installation och verifiering av hållfasthet i pelare kan arbeten påbörjas med att återställa den avschaktade ytan.
